SINGSAKERBAKKEN

- 1 Gate: SINGSAKERBAKKEN Matr.nr: 4
Betegnelse: Tidl. gate/matr.nr.: Nedre Singsakersl.22.
- 2 Gårdutskillingsopplysninger: Utskilt fra Singsaker gård (Gårdsnr. 62, gammelt matrikelnr. 29, nytt 264), 11.6.1886. Matr.løpenr. ved utskillelsen, 264 a¹aly. Bruksnummer 93, grundnr. faller sammen med tidl. matr.nr. 22). Første brannfors.nr.: 146/2195 (Strinda/T)

1 Gate: SINGSAKERBAKKEN Matr.nr.: 4
 2 Hovedbyggn.: X Sidebyggn.: Mellombyggn.: Bakbyggn.: Uthus: X
 3 Druk: Kjeller: Oppbev./matbod. 1.etg.: Leilighet
 2.etg.: Leilighet kvist: Ikke i bruk.
 Evt. øvrige etasjer: Etasjer: 2

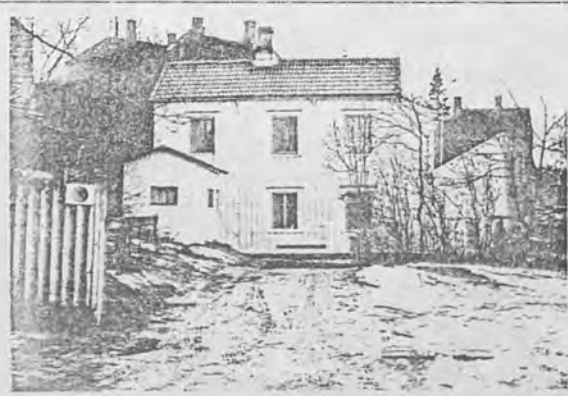
106.10

fra nord

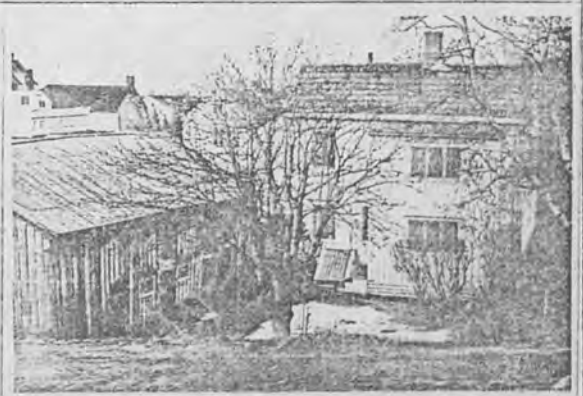
106.11

fra Aust. f. g. k.

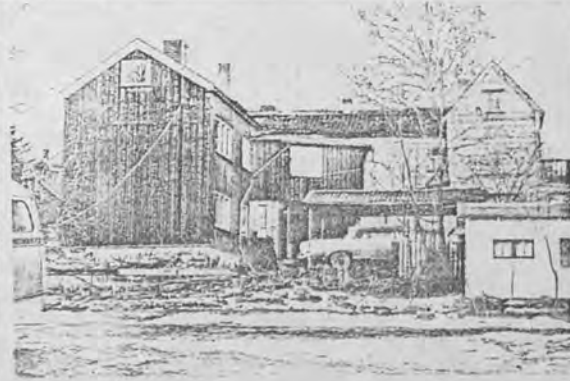
106.15

- 11 Kort beskrivelse av eventuell side-, mellom-, bakbygning eller uthus:
Sidefløyen er en to-etasjes pulttaksbygning tekket med teglsten (og bølgeblikk ved møne) og fall mot gårdsrom, delvis nypanel og med en utbygget gang i krysset til hovedbyggn. 2. etg. er innredet for bolig. Kjeller er utgravet, men i dårlig forfatning. Bakbygningen er en smal saltaksbygning i to etasjer med liggende panel og med pulttakstilbygg i nord og syd slik at vestfasaden får "sakralt" preg. Taket er tegl- tekket sørfasaden har fire 2- og 3-fagsvinduer.

fra vest

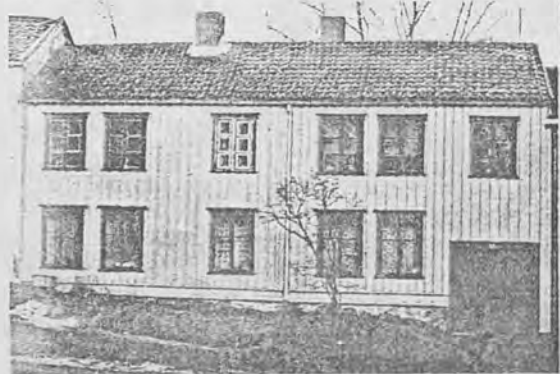
106.18

- 6 Eksteriør: (fasadebeskrivelse):
Opprinnelig har bygningen hatt en symmetrisk fasade mot gate med vertikal akse i midtvindu. Vindusrytmen er nå tilnærmet, 2 - 1 - 2 (+ 1, over pørtrom). Raft er ikke markert utover yakkrennen. Panelet er tømmermannspanel med kantprofiler. Panelet er ikke ført ned til vaterbord, men hviler på et lite horisontalt felt. Port med fylling og rammer i 3 felt, 2-fløyt. Vinduene er 2-fags med 6 ruter i 2.etg. og 4 ruter i første etg. (som vinduene i Singsakerbakken 4).

med Singsakerbakken

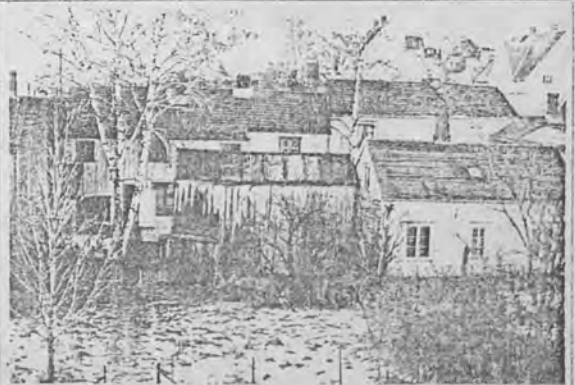
106.13

- 10 Omgivelser: Oppsluttende omgivelser.
- 11 Kort beskrivelse av eventuell side-, mellom-, bakbygning eller uthus:
Uthuset forbindes med hovedbygning med en sidefløy. Rekkverks(sval)gang for side og tverrfløy. 2 etg., pulttak, tekket med tegl (sidefløy) og plætt (tverrfløy). Inneholder bøder i begge etasjer. Stående panel.
Uthuset er i en relativt dårlig forfatning (setninger og skjevheter).

fra gård mot Ans. fr. gate

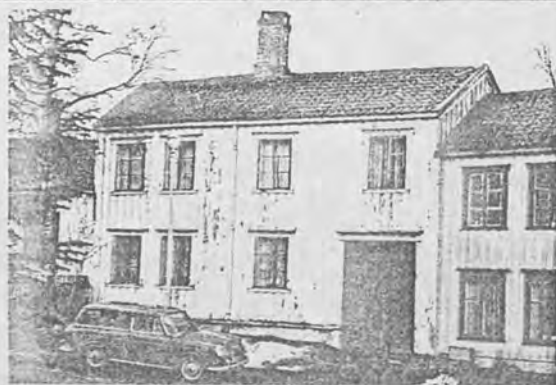
106.19

- 6 Eksteriør: (fasadebeskrivelse):
 Ikke-symmetrisk fasade. Vindusrytme tilnærmet 2-1 (+ 1 : over port). Takrenne eneste raftmarkering. Stående tømmermannspanel uten horisontalbånd. Panelet er kantprofilert. 3-felts port med to fløyer. Fyllingsdør med liggende bord i feltene. Vindusfelt over dør i port med 7 ruter. Fasaden har 7 vinduer. Fasade-utstyret er det samme mot gårdsrom, men her med færre vinduer, og annen vindusstilling.

- 7 Eksteriørdetaljer (arkitektonisk/antikvarisk verdi):
 Vindusomrammingen er enkel. Vindusoverbordet hviler på små profilerte knekter (se foto).
- 8 Interiørdetaljer (arkitektonisk/antikvarisk verdi):

mot Singakerbakken

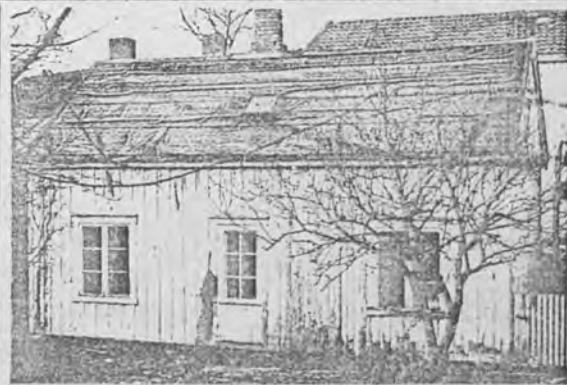
105.1

11 Kort beskrivelse av eventuell side-, mellom-, bakbygning eller uthus:
 Uthuset er av vanlig type, 2-etg. med pulttak og fall mot gårdsrom, stående panel, og rekkverksgang for dørene i 2.etg. samt en rampe for dørene i 1.etg. Uthuset er i en svært dårlig og rivingsferdig forfatning.
 Bakgården er trolig av bindingsverk. Stående panel. 1½ etasje med kvist vinduer i gavlene. Det inneholder et stort rom (stue) i en u-form med kjøkken og gang i kjernen og mot gårdsrom. På kvisten inneholder det 2 soverom. Det er tekket med papp med unntak av halve nordtaket. 2)

bakgård mot Chr. Fr. gate

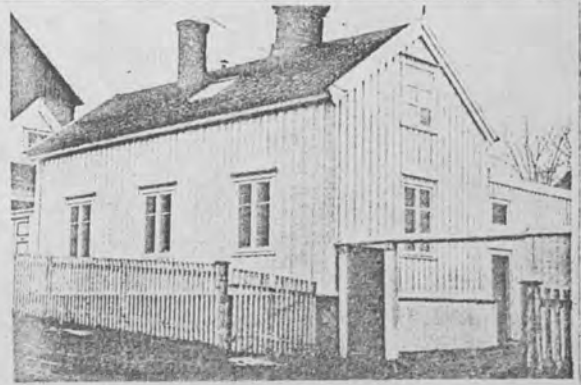
11 Kort beskrivelse av eventuell side-, mellom-, bakbygning eller uthus:
 En-etasjes uthus i vinkel med stående panel og pulttak. Velholdt.

vest Singsakerbakken 100.20
 Foto: A. Bill, 1973

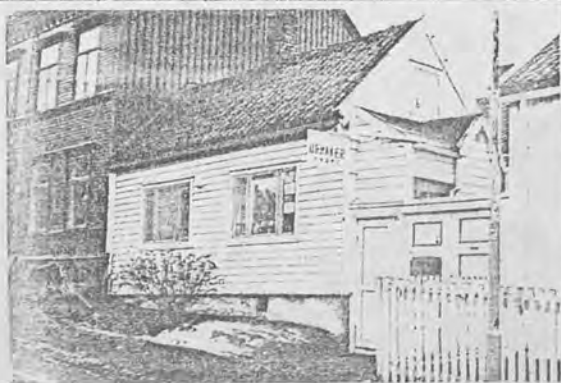
106.23

vest Singsakerbakken

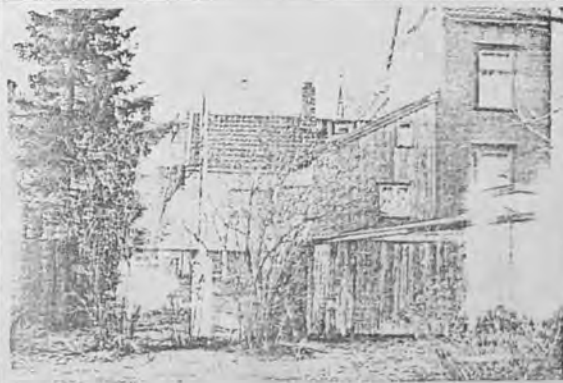
105.42

Det står et skub ^{sør} ~~vekk~~ for fløyen, 1 etasje og med svakt hullet pulttak,
 som inneholder vedskur, utedo og diverse. Emkelt og i forfall.

fra Chr. Fr. gate.

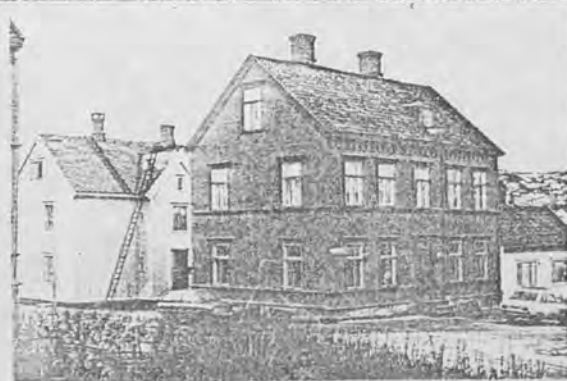
10b. 24

vest Singsakerbakken

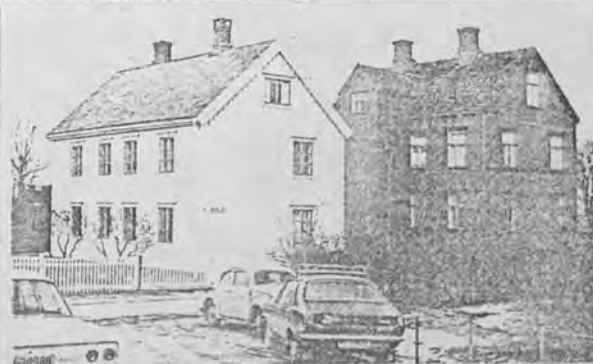
10b. 34

- 11 Kort beskrivelse av eventuell side-, mellom-, bakbygning eller uthus:
 Bakgård. Hovedmål: ca. 12 x 7 meter med trapperom. To etasjer, saltak tekket med skifer. Stående tømmermannspanel. Liten markering av raft, men ingen utsmykking. Inneholder 2 stuer (sammenslått til en), 2 soveværelser, 1 kjøkken, 1 wc og entre smat trapperom med gang på hvert plan. Innredet hybel (øst) på loft foruten boder. I kjeller er innredet bod, er, størhus samt rullebod.
 2-fagsvinduer med 6 ruter.
 Bygningen har bare hovedmål og noe av romplanen igjen av den gamle bygn.

fra Chr. Fr. gate.

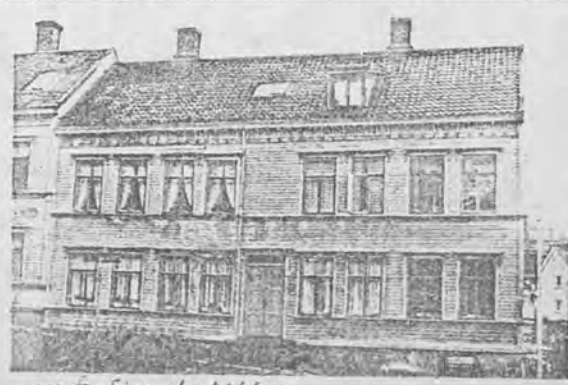
10b.25

mot Singbakkerbakken

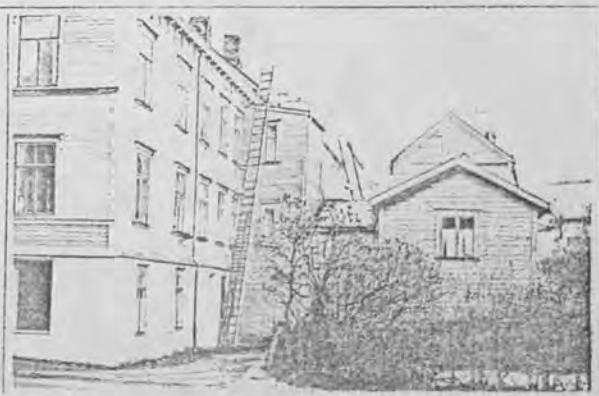
10b.35

- 10 Omgivelser: Oppsluttende.
- 11 Kort beskrivelse av eventuell side-, mellom-, bakbygning eller uthus:
 Uthus i forlengelse av trappehus som fløy og tverrfløy til hovedbyggn.
 Trappehuset går til raft, har liggende panel og pulttak med lite
 helling. Uthuset har to etasjer, pulttak i fløy og saltak i tverrfløy
 (bakgård). Taket er tekket med papp. Uthuset inneholder 2 utedo,
 boder i første og annen etg. samt åpen rullebod eller tørkeloft i 2. etg.

gårdsrom

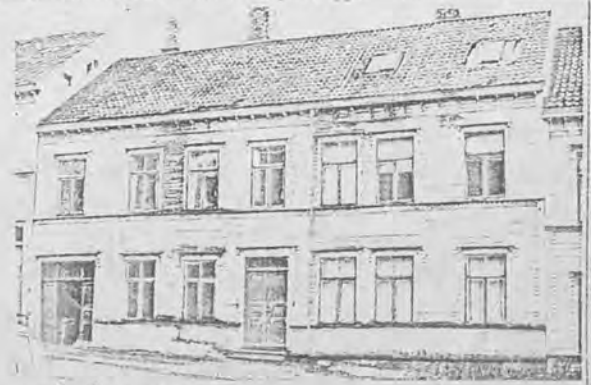
106.26

mot Singsakerbakken

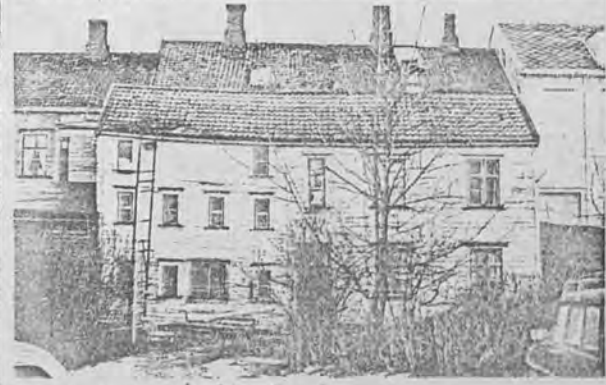
106.33

11 Kort beskrivelse av eventuell side-, mellom-, bakbygning eller uthus: Bakgården er en 2 etg. bindingdverksbygning med liggende panel. Ett pipe-løp i den del av bygningen som er bebodd (østre) og saltak med tegltekking. Uthusdelen har 3 etasjer (korresponderer ikke med nivået i den bebodde delen og andre vinduer, i hovedsak 1-fagsvinuer med 2 ruter). Bygningen er trolig tiltenkt denne doble funksjonen fra begynnelsen. Det kan derfor tenkes at det er tømmer i østre del (Mangel på setninger i denne delen kunne tilsi dette). Uthusdelen har boder i to etasjer og rullebod eller tørkeloft i 3. Huset står på grunnmur som nå svikter.

bakgård mot Chr. Frøgt.

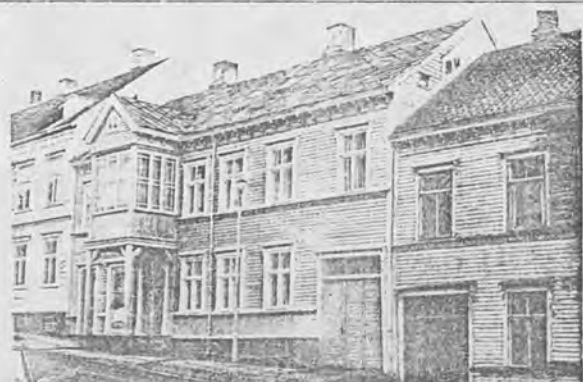
106.27

mot Singsakerbakken.

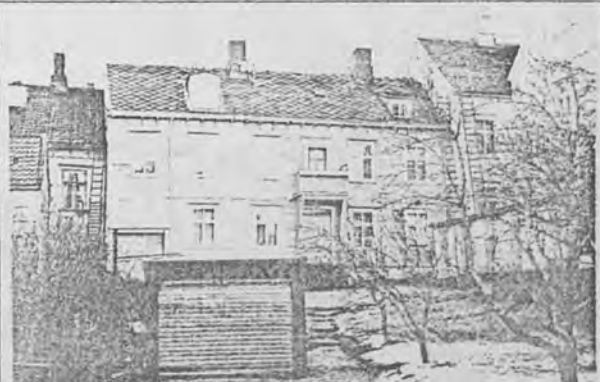
106.32

- 10 Omgivelser: OPPSLUTTENDE. (se Sings.b. 22)
- 11 Kort beskrivelse av eventuell side-, mellom-, bakbygning eller uthus:
Uthus i 1. etg er oppført mot gavl, bakgård Sings.b.26. Enkel bygning
med pulttak (liten helling), liggende panel og 5 boder.
Garasje mot Chr.Fr. gate i tre.

mot Christian Fr. gt.

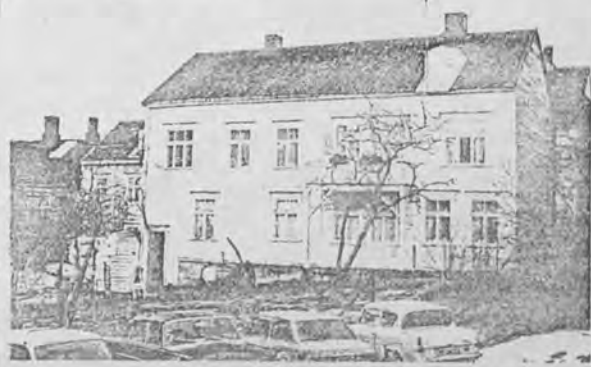
- 11 Kort beskrivelse av eventuell side-, mellom-, bakbygning eller uthus:
Bakgården .2½X-etasje bygning trolig planklaftet . Saltak tekket med tegsten. Liggende panel på hele bygningen. Fasadeutstyret er noe spinkelt enn for hovedbygningen .Gården er ca. 70 % bebodd , ellers boder (vedusj osv). Inneholder kjeller under hele bygningen med unntak av portrom til hage. Vindmene er som i hovedgården , med unntak av en-fagsvinduer i ubebodd del og ett tre-fagsvindu mot Chr.Fredriks gate.
Bygningen har bare ett trappeløp samt langsgående gang i vestre del som skiller oppholdsarealer (beboelse) og bodarealer.)

↑
Bakgård
